# Vleermuiswintertellingen Drenthe

2026

Samengesteld door:  
Kathelijn De Maeijer  
Henk van Netten

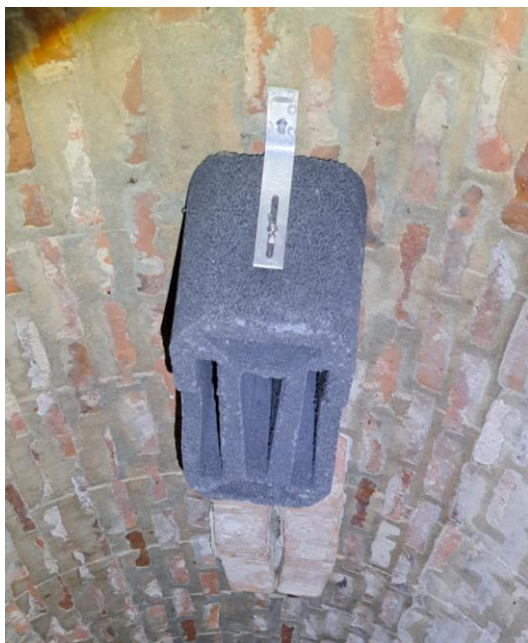
Om de wegkruipmogelijkheden in dit restant van een poldermolen te vergroten heeft de eigenaar in 2024 een houtbetonnen vleermuiskast (ANS1) in het verblijf geplaatst en in 2025 twee 'gewelfstenen' (type 1 GS). Zowel in de ANS1-kast als in één van de gewelfstenen hing een grootoor.

*Eén van de nieuwe gewelfstenen.  
(fotos Evert-Jan Slot)*

Voorlopig niets nu het aantal wegkruipplekken vergroot is.

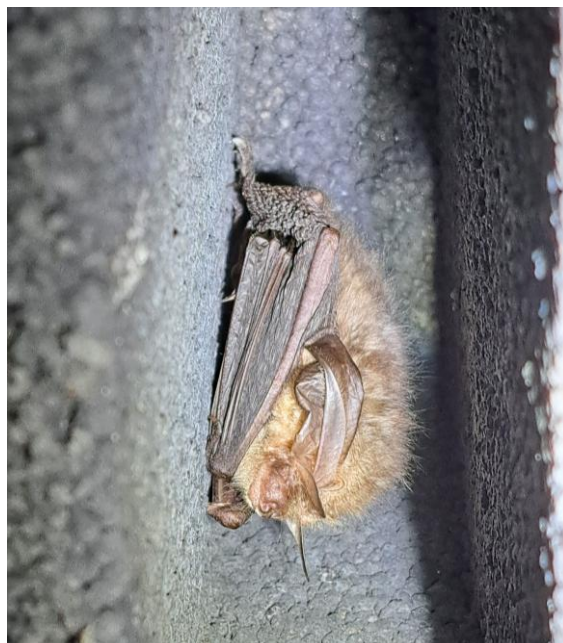
*Grootoorvleermuis in een gewelfsteen*

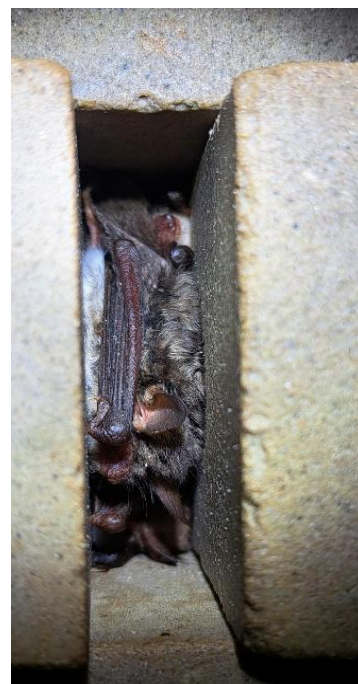
De franjestaarten waren wederom ruim vertegenwoordigd in dit verblijf; het hoogste aantal tot nu toe, namelijk 12. Ook dit jaar zaten de meesten weggekropen in een stapel stenen midden in het verblijf.

*Gezellig clubje franjestaarten  
in een van de holle plekjes in de  
bakstentoren in De Braak  
(foto: Evert-Jan Slot)*

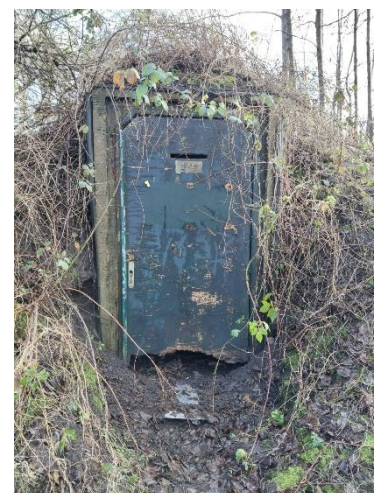
De deur was afgelopen zomer aan de onderzijde hersteld (plaat voorgezet, vanwege gat). Helaas was deze er weer af gesloopt.

*Deur Verkeerspark met kapotte onderzijde (foto: Kathelijn De Maeijer)*

*De meter (vocht, temp.) is stuk. Het zou goed zijn deze te vervangen; evenals de deur. Zoals het nu is, kunnen er te gemakkelijk roofdieren naar binnen.*

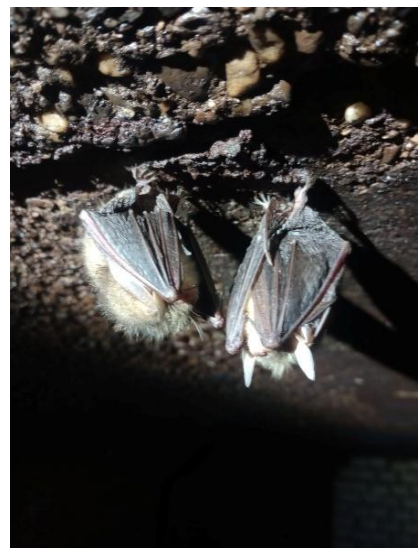
De eerdere keldering in aantallen is er helaas nog steeds. Ook afgelopen jaar is er weer sprake geweest van vandalisme, terwijl er net weer wat dingen hersteld waren door SBB. Twee van de drie gemetselde muurtjes lagen in puin. Ook voor de aantallen vleermuizen is dit slecht nieuws. Er waren slechts 4 gewone grootoren aanwezig, waarvan 3 in een wandschaaltje; helaas geen enkele baardvleermuis meer.

*Gewone grootoren bijna altijd op hetzelfde plekje in het verblijf, mooi vrijhangend (foto: Kathelijn De Maeijer)*

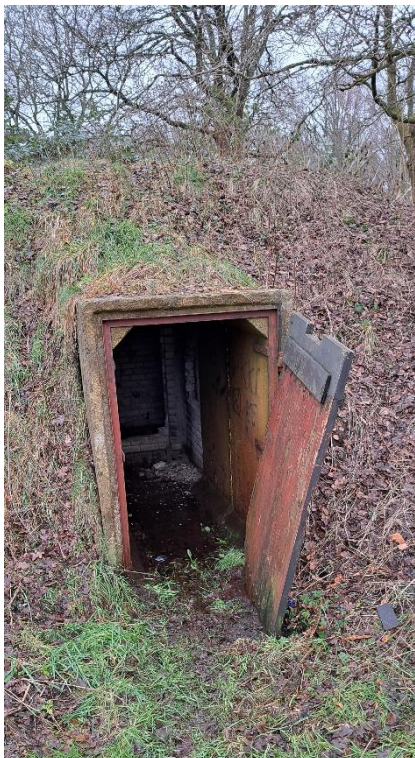
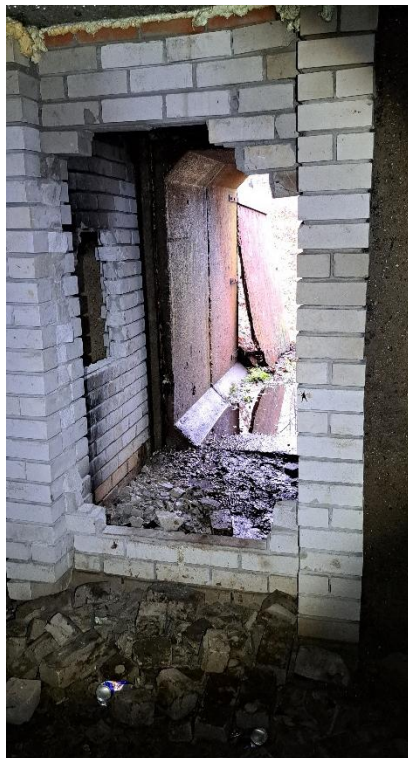
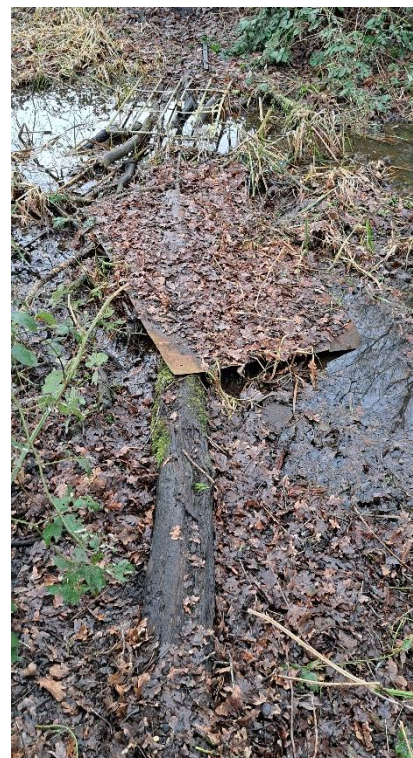
Evenals in de afgelopen jaren was hier weer sprake van ernstig vandalisme: de deur was opengebroken en een tweede tussenmuur was doorgetrapt. Ook lag er weer nieuw afval.

Dankzij een geïmproviseerde dam van afval en takken is het nog steeds een peulenschil om het eiland te bereiken. Sinds 2023 heeft de gemeente niets meer ondernomen om de situatie te verbeteren.

*Wederom vandalisme in en aan het verblijf  
(fotos Evert-Jan Slot)*

*Deze geïmproviseerde dam  
is nu zoveel mogelijk verwijderd*

**Aanbeveling:** *Wederom dringend overleg met de gemeente over dam, deur, tussenmuren en vandalisme. De watergang moet ter plaatse worden uitgediept, de deur vervangen door een hufterproof exemplaar inclusief dito slot (tip: vraag Jochem Duijts [idefix@hetnet.nl](mailto:idefix@hetnet.nl)) en de tussenmuren hersteld. Om meer wegkruipmogelijkheden te creëren zouden er extra wandschalen moeten worden opgehangen.*

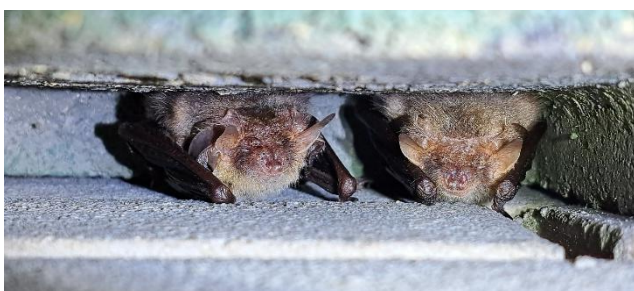
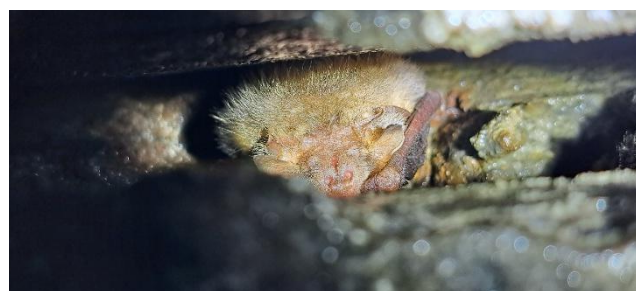
*Grootoor in een spleet in het plafond.*

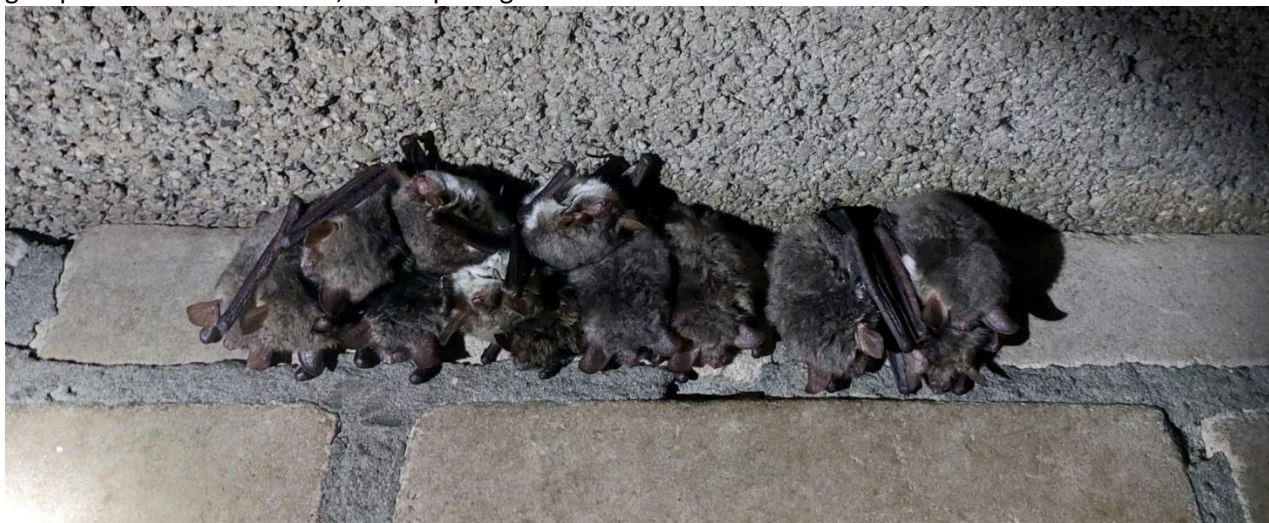
Een klein verblijf met een enorm aantal vleermuizen: 155! Zoals gebruikelijk zijn het vooral franjestaarten, die gretig gebruik maken van de holle plafonddelen van de eerste paar meter. Anderzijds hangen ze in grote groepen bovenaan de muur, dicht opeen geclusterd.

*Cluster van 12 franjestaarten en 1 baardvleermuis (foto: Ken Jipping)*

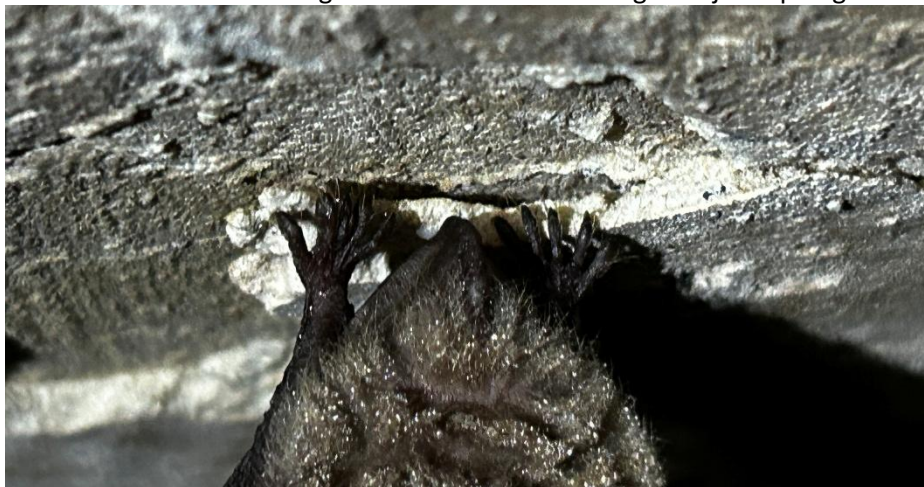
Ijskelder, bewaarkelder, refterkelder. Mogelijk krijgen we komende zomer meer duidelijkheid over de oorspronkelijke functie van de kelder (toen het nog onderdeel van het klooster was). Nu is het in elk geval een uiterst belangrijke overwinteringsplek voor ruim 100 vleermuizen. Loszittend stucwerk en open voegen zijn de favoriete plekken voor de vleermuizen om aan te hangen of achter/in weg te kruipen. Meer dan de helft is franjestaart.

*Loszittend stucwerk is noodzakelijk voor houvast (foto Huub Vlemmix)*

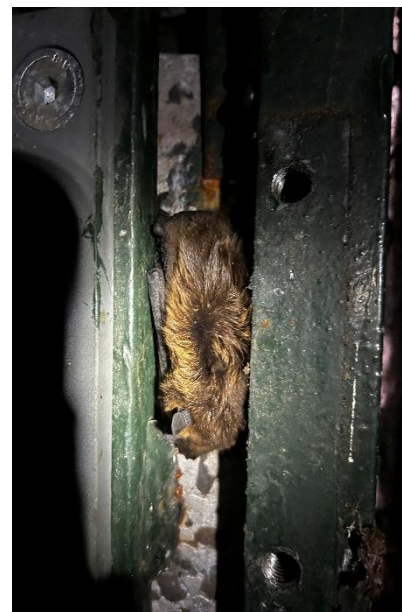
Na drie jaar rond de 140 dwergvleermuizen is het aantal opeens gestegen tot boven de 170. De maximum capaciteit was dus nog niet bereikt. Ondanks dat het buiten rond het vriespunt was (en de stalen deur dus diezelfde temperatuur had) bleken twee vleermuizen zich IN het slotmechanisme van de deur te bevinden. Eén daarvan was nb een laatvlieger. Een nieuwe soort voor onze Drentse wintertellingen. Om te voorkomen dat ze bij het sluiten van de deur “gekraakt” zouden worden hebben we het mechanisme (tijdelijk) moeten demonteren.

*Munitiebunker: laatvlieger in het slotmechanisme (foto henk van netten)*

*Komende zomer proberen een constructie aan te brengen waardoor het slotmechanisme ontoegankelijk wordt.*

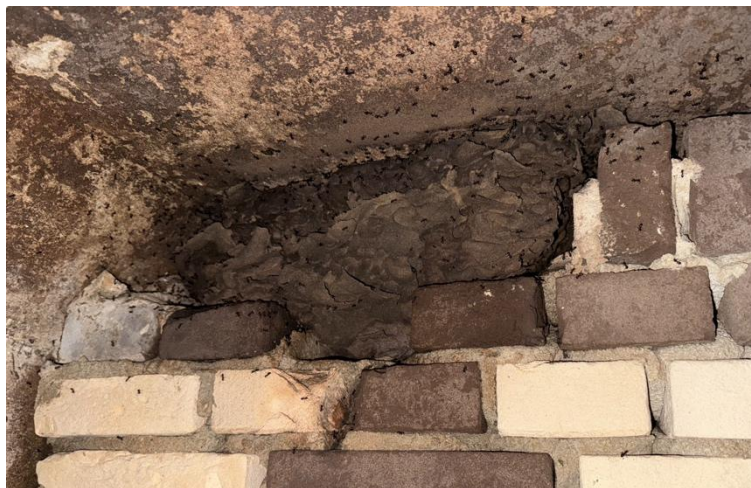
Het verblijf was dit jaar te droog. Temperatuur was wel goed. Helaas ook dit jaar geen vleermuizen. De mieren (glanzende houtmieren) in het mierennest aan het eind van de gang zijn nog steeds actief. Dit enorme nest zit er nu al meer dan 10 jaar. Ook enkele dagpauwogen.

*Heinegoor: mierennest (foto Jan Nicolai)*
